MUAYENE VE DENEY RAPORU
TEST REPORT

Deneysel Talep Eden/Firma : MİR ARENA KOLTUK SİSTEMLERİ TİC. A. Ş.
(Adı, Adresi, Şehir vb.) (TEVFİK İLERİ MAHALLESİ CEMİLBEY SOKAK NO:8 PURSAKLAR --ANKARA)
Requesting/Customer
(Name, Address, City etc.)
Deneysel Talep Tarihi/No : 08.04.2021 / 571561
Order Date / No
Numunenin Tanımı : 754264, PLASTİK PARÇALAR, MİR , . - . - , 30.00 adet
(No, Cins, Marka, Tip, Tür, Model vb.)
Sample Description (No, Type, Model etc.)
Numune Kabul Tarihi : 08.04.2021
Test Item Receipt Date
Deneylerin Yapıldığı Tarih : 08.04.2021 - 16.04.2021
Date of Test
Uygulanan Standard / Metod : UL 94: 2001-05 Test for Flammability of Plastic Materials for Parts in Devices and
Applied Standard/Method Appliances
Raporun Sayfa Sayısı : 5
Number of pages of the report
Açıklamalar : Sadece dikey yanma testi uygulanmıştır.
Remarks

UL 94

MUAYENE VE DENEYLER (UL 94 Madde 8, 20 mm Dikey Yanma Testi; V-0, V-1, or V-2)

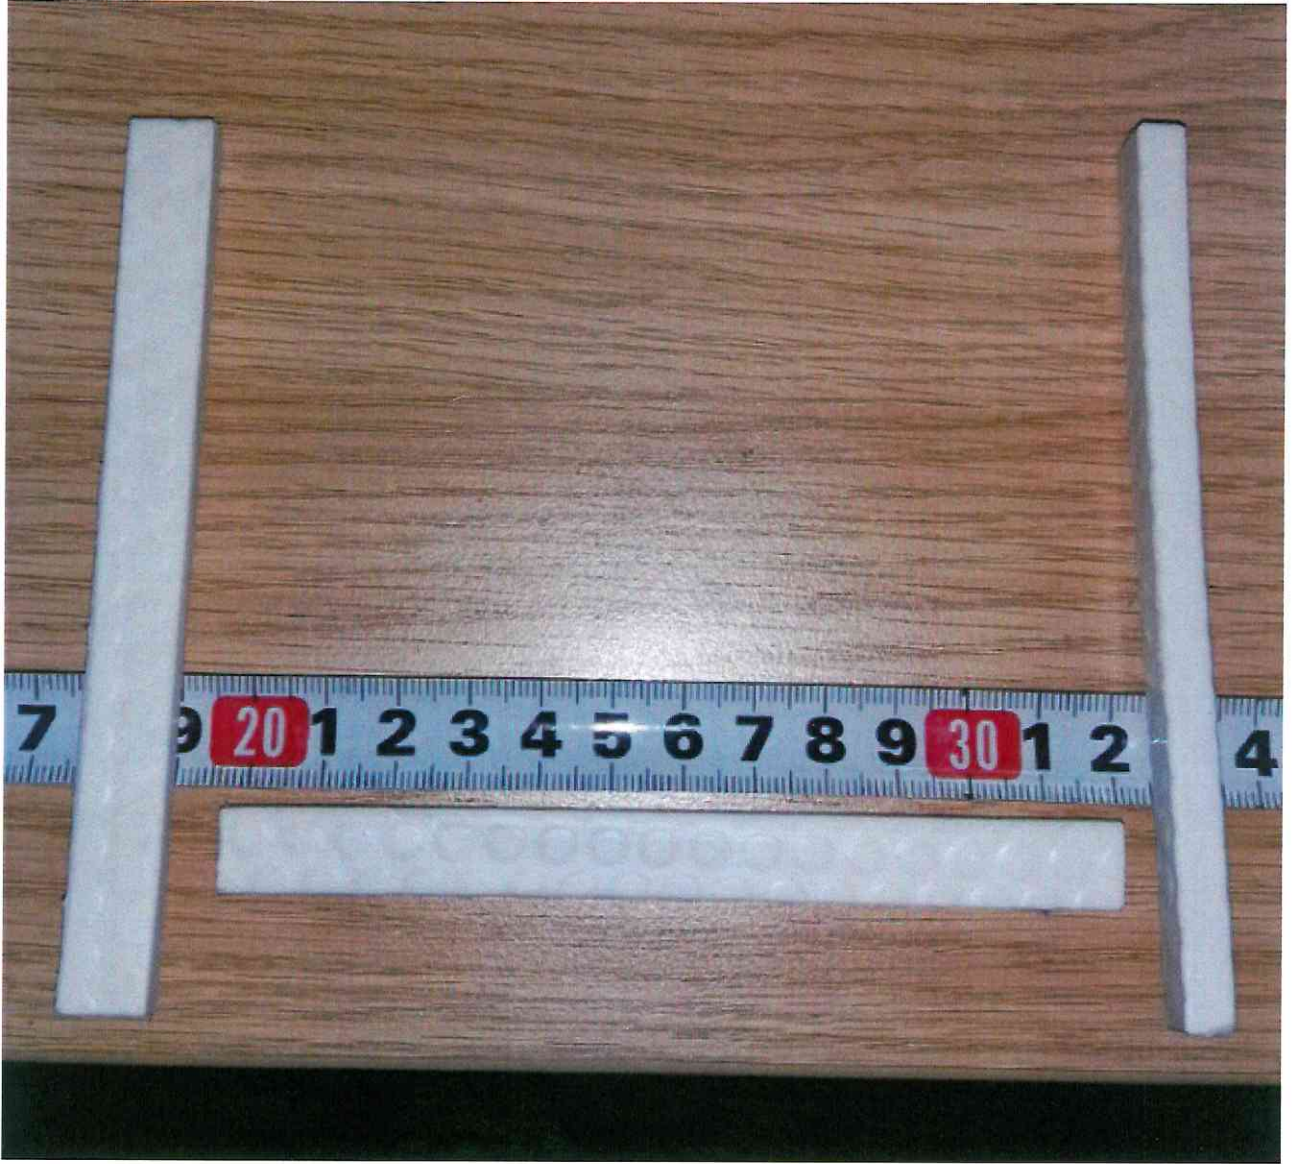
Fotoğraf 1: Deney öncesi numune

Numune: 125*13*6 mm (uzunluk, genişlik, kalınlık) mm ebatlarında POLİPROPİLEN malzeme.
Numuneler beyaz renktedir.
Numunelerin köşe yarı çapları <1,3 mm.
Açıklamalar: Sp (sample – numune)

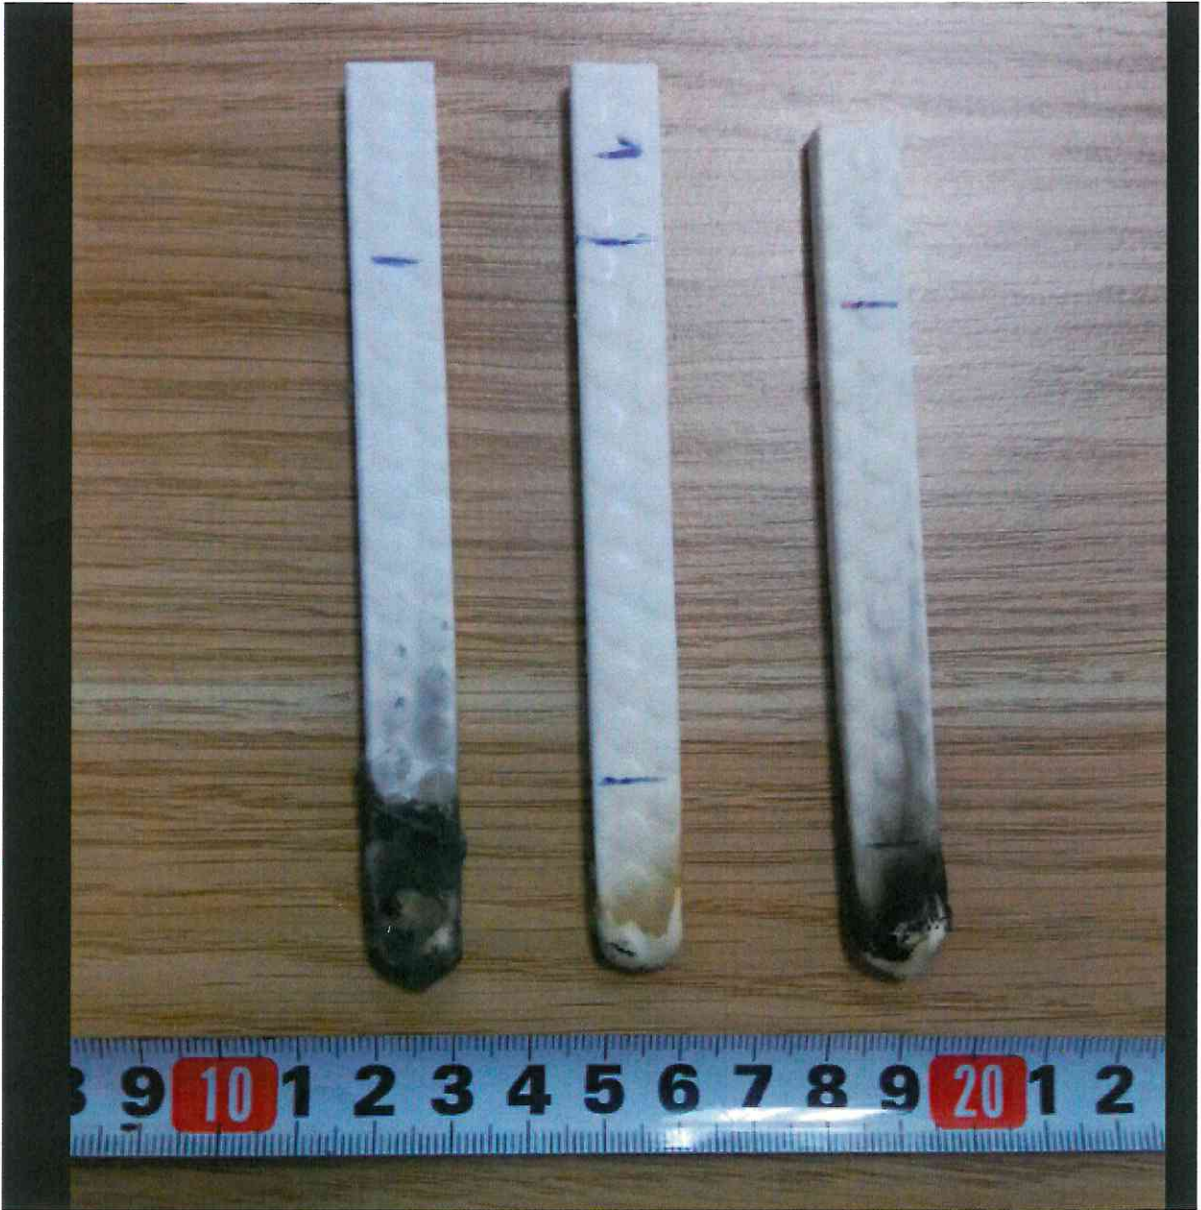
Fotoğraf 2: Deney sonrası numuneler

5 numuneden oluşan numune setinin her biri için, alev uygulaması esnasında ve sonrasında düşen ergimiş damlalar / parçalar, pamuk tabakanın tutuşmasına sebep olmuştur. Bu veriler, UL 94 standardının Tablo 8.1 kriterleri ile birlikte değerlendirildiğinde, ilgili malzemenin, talep edilen koşullandırmanın ardından gerçekleştirilen testler sonucunda (standardın 8.5. maddesindeki prosedürlere göre gerçekleştirilen testler) **V-2 sınıflandırmaya** dahil olduğu sonucu elde edilmiştir.
